[TFG. DIAGNOSI I REHABILITACIÓ D'UN EDIFICI UNIFAMILIAR ENTRE MITGERES]

EPS. Universitat de Lleida

S'ha dut a terme un reconeixement de l'edifici, per tal de diagnosticar les possibles disfuncions o lesions en els sistemes o subsistemes que integren l'edifici, determinant les recomanacions i les propostes d'intervenció més adequades o, en el seu cas, els criteris de conservació i manteniment més adients.

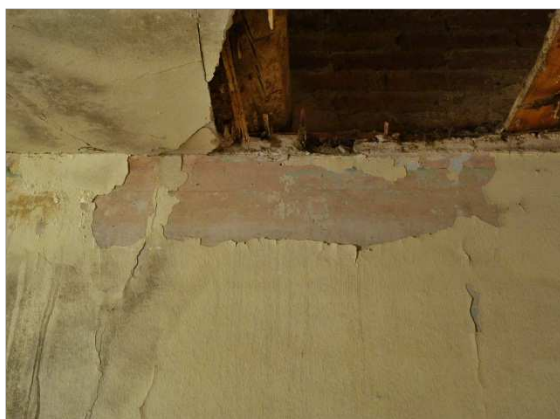
En algunes estàncies, el forjat de bigues i revoltons es troba cobert per un fals sostre de canyes i guix. En general el seu estat és molt deficient degut a importants filtracions d'aigua provinents de la coberta.

Imatge 26. Fals sostre de canyes derruït

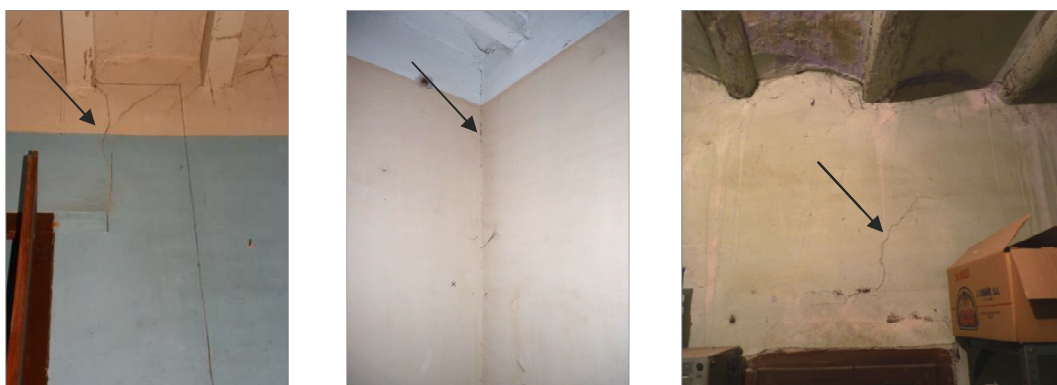
Les esquerdes i fissures observades, responen principalment a efectes puntuals de forces sobre el mur de mamposteria, com serien el recolzament d'una biga o dels replans i esglaons de pedra de les escales, i en altres casos, a una deficiència en la travada amb les parets perpendiculars de càrrega. També es detecten lesions en determinades obertures fruit de l'absència de llindes, i en panys de paret aïllats com a conseqüència de retraccions del material de revestiment. En la majoria dels casos, es determina que la lesió és a nivell superficial, sense afectar l'element de suport.

S'ha resolt que la hipòtesis més probable per aquesta lesió és una fallada de la travada entre la paret de mitgera i la façana, donat que és una afectació puntual i que no té continuïtat en la resta de plantes.

En els encontres entre parets de mitgera i façanes o parets de càrrega transversals, apareixen esquerdes verticals fruit d'una solució deficient de la travada. Pot ser degut, en el cas de l'encontre amb la façana, a una diferència notable en l'estat de càrregues d'una i altra, donat que les façanes no suporten més que el seu pes propi. En el cas de les parets de mitgera, suporten els diferents sostres de cabirons de fusta i la coberta.

En combinació amb aquest efecte o de manera independent, es detecten esquerdes i fissures produïdes per l'efecte d'una biga recolzada sobre la paret. Aquesta exerceix una força puntual sobre el material que respon trencant-se pel punt més dèbil. En algun cas, no és la biga per si sola qui exerceix aquest efecte sinó que es situen trams de paret recolzades

Finalment, un altre origen d'esquerdes i fissures és l'absència de llindes en les obertures. En la majoria de casos, aquesta lesió es troba en combinació amb l'efecte puntual d'una o varies bigues situades en el tram de paret immediatament superior a l'obertura.

Imatge 33. Esquerdes i fissures en les parets de mitgera per força puntual, fallada de travada i absència de llinda, respectivament.

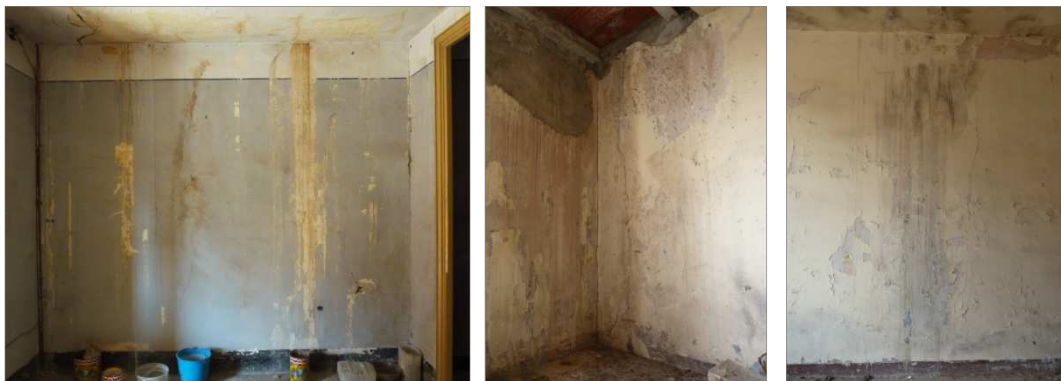
El més destacat és la fallada de la coberta. Està formada pels cabirons de fusta amb un intereix de 80cm aproximadament, els travessers de fusta en sentit perpendicular i les teules cobertores i canals recolzades entre els travessers. Per altra banda, no disposa de material aïllant ni impermeabilitzant.

Anteriorment, havia patit desperfectes puntuals com ara, el trencament d'algunes teules i la fallada de la canal oculta de recollida d'aigua. Actualment, aquests desperfectes es troben solucionats i les filtracions d'aigua s'han aturat. Malgrat això, els efectes són notablement visibles.

La humitat es denota en forma de taques puntuals i regateres amb origen al sostre.

Imatge 34. Humitats generalitzades en les mitgeres de planta primera i segona, respectivament.

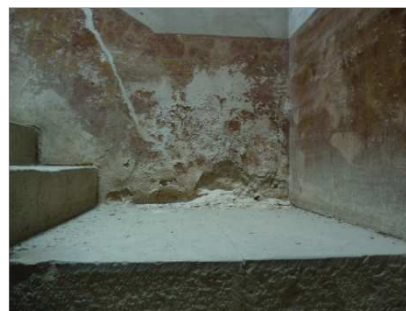
Com ja s'ha comentat en el punt anterior, el principal motiu dels desprendiments puntuals del revestiment, rau en el col·lapse del material fruit de les constants filtracions d'aigua des de la coberta.

Imatge 35. Despreniment en el mur de mitgera Est.

Es manifesten principalment en els punts on el grau d'humitat és més elevat, i també en les zones perifèriques de les esquerdes i fissures.

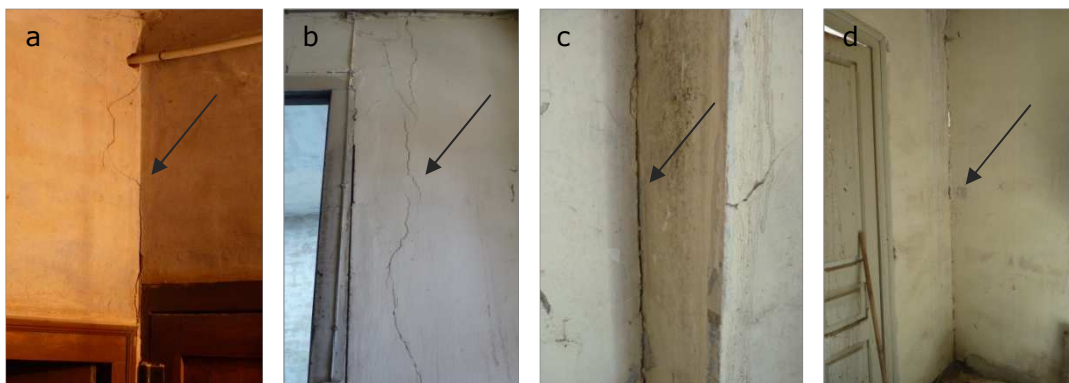
Per una banda, es defineixen esquerdes o fissures verticals en els punts d'unió entre parets de càrrega (Imatge 37.a i 37.b) o entre façanes i paret de càrrega (Imatge 37.c i 37.d), que indiquen una fallada en la travada entre els dos elements.

En els encontres amb la façana, venen produïdes per una diferència notable en l'estat de càrregues d'una i altra, i a la variació del material que les compona. En el cas de les unions entre parets de càrrega transversals i longitudinal, el defecte en la travada ve ocasionat per la situació de les obertures. En totes les plantes, soterrani, baixa i plantes pis, es situen les portes en contacte amb l'angle que formen les parets. Aquest fet combinat amb la gran altura de les obertures, provoquen que la longitud de trava es vegi reduïda significativament. Corroborant aquesta hipòtesis trobem que les esquerdes

només apareixen en els encontres on es situen les portes, i no en les demès unions.

Imatge 37. Esquerdes en unió de parets de càrrega, en planta baixa (a) i primera (b), i unió de paret de càrrega amb façana, principal (c) i posterior (d), respectivament.

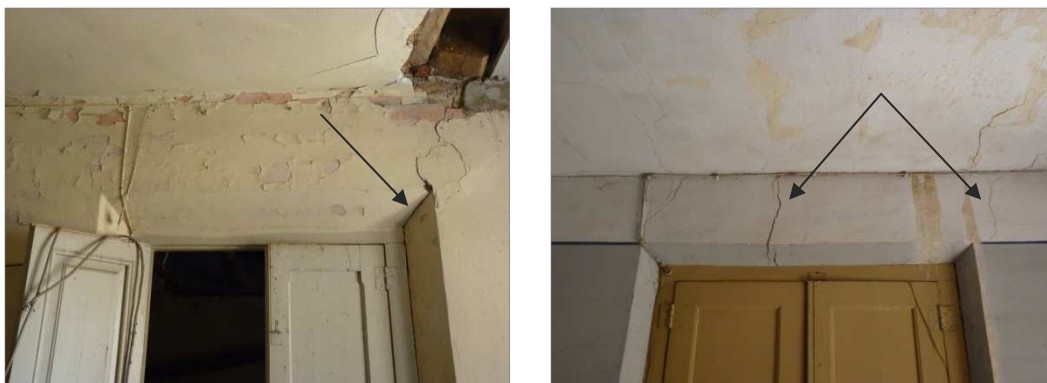
Seguint amb les obertures, una altra lesió generalitzada és la produïda per una fallada o absència de la llinda. Apareixen esquerdes en els extrems i centre de la testera, que en algun cas es prolonguen fins a la cota de recolzament de les bigues del sostre.

Les lesions en les llindes de les portes, es veuen incrementades per la força puntual que exerceixen les bigues recolzades sobre el pany de paret superior. La gran alçaria de les portes, comporta que la distància existent fins a la cota del sostre sigui massa reduïda en comparació amb les càrregues que ha de transmetre.

Imatge 39. Esquerdes amb origen en la llinda de les obertures, en direcció al recolzament de la biga superior.

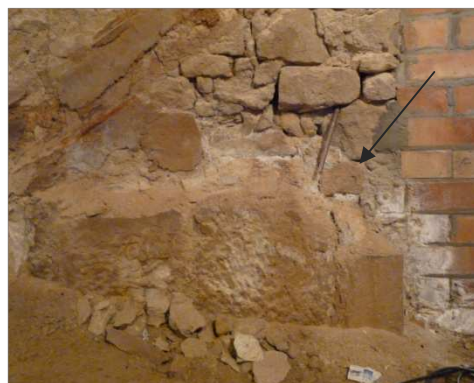
La lesió no es considera de gran importància donat que no es troba generalitzada, sinó que s'ubica en dos paraments concrets de la planta soterrani.

Imatge 40. Eflorescències en el mur de pedra del soterrani.

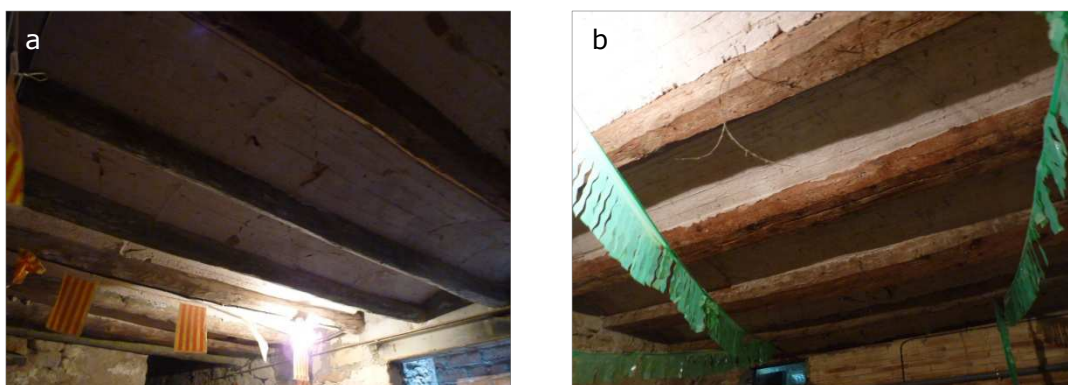
En la planta superior, la superfície de paviment recolzada sobre les bigues afectades, correspon a les estàncies ocupades pel local comercial. Al llarg dels anys, s'han efectuat varis canvis de paviment que segurament van comportar l'anivellament de la base. No es pot confirmar si en el procés de canvi es va retirar el material o paviment existent, però probablement, es va quedar algun romanent que ha augmentat el pes mort al centre dels ventalls (Imatge 41.b).

Imatge 41. Ventall de bigues afectades per flexió en el sostre de la planta soterrani.

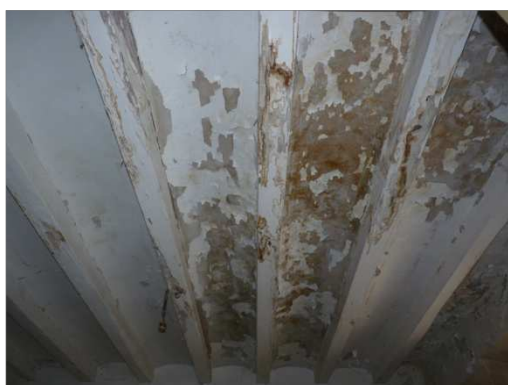
Exceptuant punts on es denota un podriments dels caps en contacte amb els murs de pedra, es considera que no en perilla la estabilitat.

Imatge 42. Revoltos de guix i bigues de fusta afectades per les humitats de filtració.

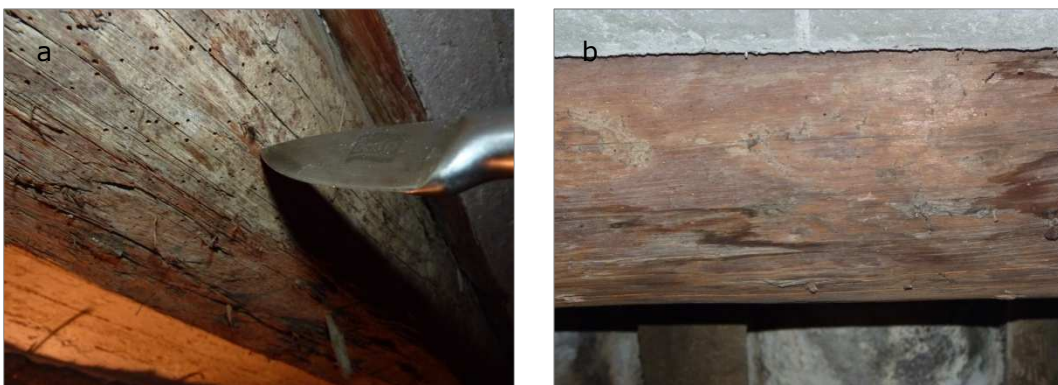
Imatge 44. Bigues de fusta afectades per l'atac d'insectes. En les bigues del soterrani (a) l'afectació és major que en les de coberta (b).

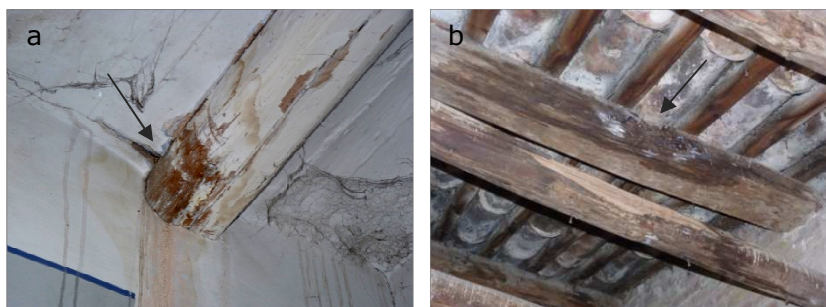
En la resta de bigues visibles, tant de la planta segona com de les inferiors, no es detecten patologies d'aquesta índole. De totes maneres, serà necessària una verificació exhaustiva dels encastaments un cop es retiri el fals sostre en aquells indrets on no s'ha pogut realitzar l'anàlisi.

Imatge 45.
Podriment en el
cap de la biga (a)
i en un tram
intermedi (b).

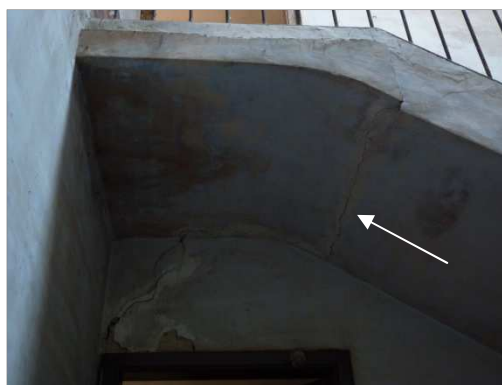
Imatge 46. Esquerda en la junta de replà i esglaó de pedra.

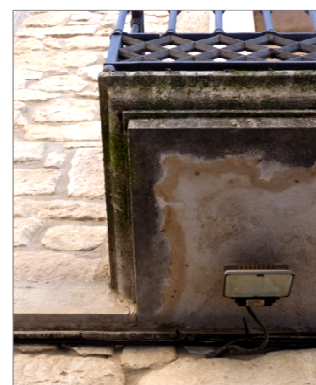
Imatge 47. Llosa de pedra del balcó del 1r pis afectada per l'aigua de pluja al no disposar de goteró.

Per evitar la futura aparició de la patologia, es preveu intervenir en els elements sortints incorporant un element talla-aigües que eviti que l'aigua de la pluja llisqui per la superfície de la pedra.

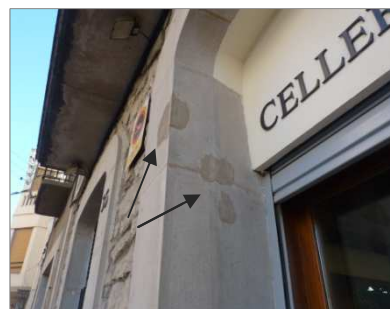
Imatge 48. Evidència de reparació anterior en la pedra.

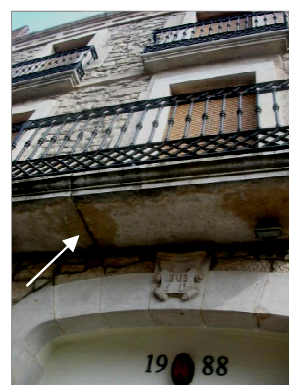
Imatge 49. Obertura de la junta i oxidació.

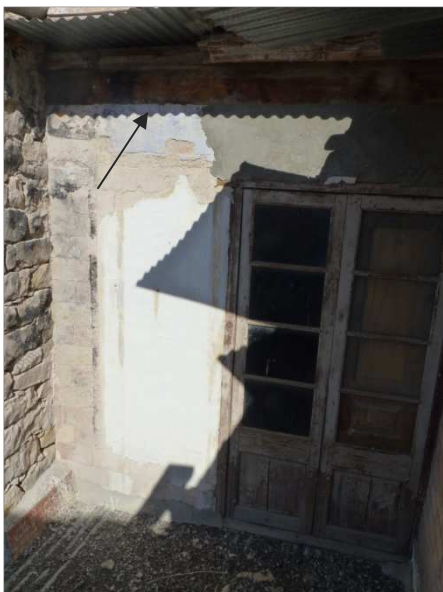
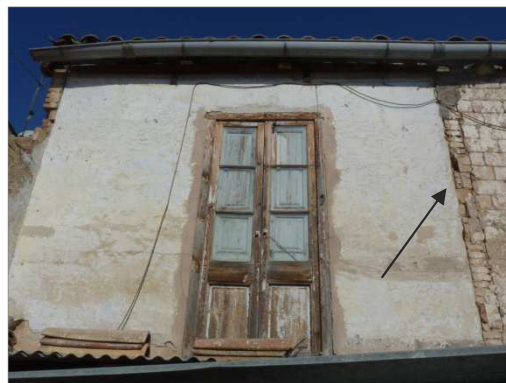
Imatge 50. Tancament posterior de la planta segona. S'observa l'arribada de la paret de càrrega i la inexistència de la travesa amb la façana.

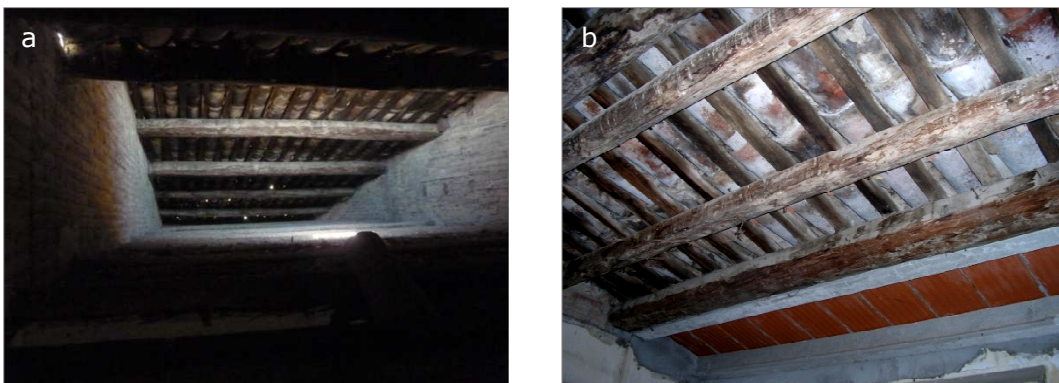
Imatge 52. Coberta de l'edifici (a) i reparació efectuada en l'encontre amb la façana principal (b).

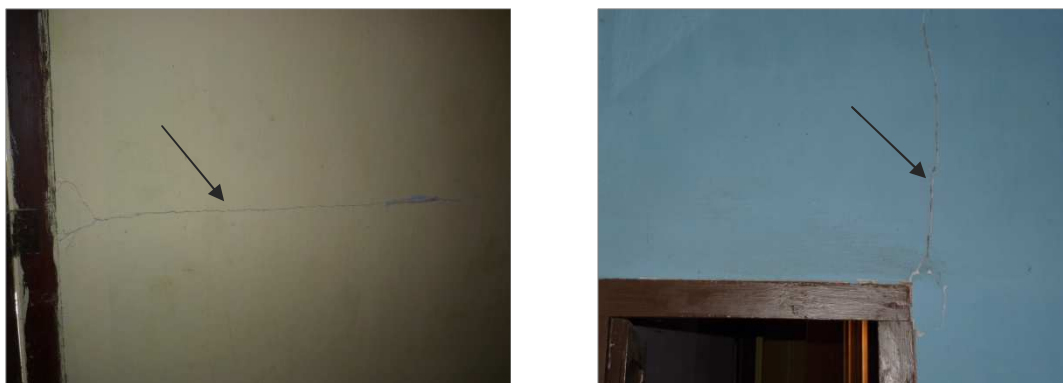
Imatge 53. Esquerdes i fissures en els envans.
